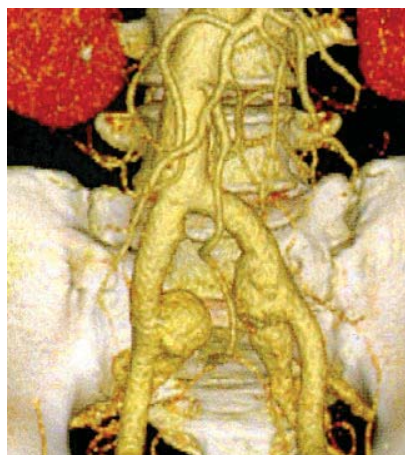
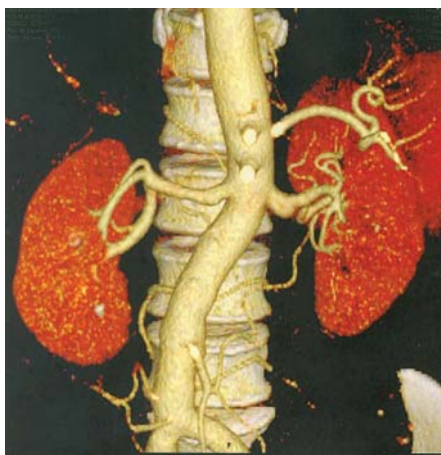
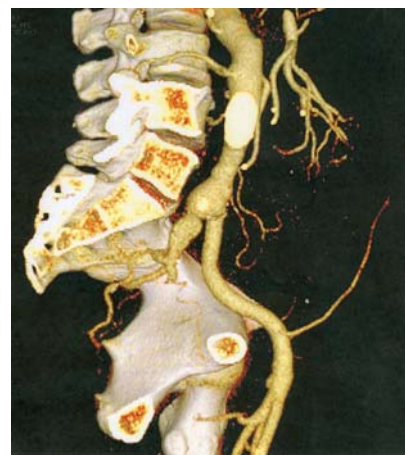
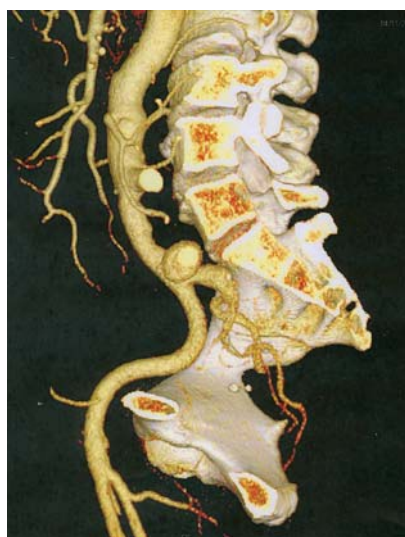
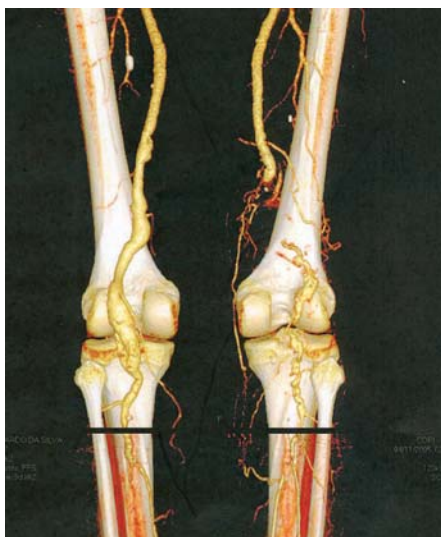
Os exames por imagem nos propiciam uma visão cada vez mais precisa da árvore arterial e das patologias que a acometem. Os novos equipamentos e as facilidades de reconstrução tridimensionais nos transportam para um mundo fascinante de possibilidades. Nestas imagens podemos apreciar o caso de um paciente de 63 anos, com aorta relativamente normal e múltiplos aneurismas envolvendo ilíacas comuns e hipogástricas, poplíteas (na poplíteia direita já trombosado e com alguma luz sendo preenchida por circulação colateral) e ainda um aneurisma incipiente na renal esquerda.
